# 磁器製狛犬修復事業報告書

～陶山神社 磁器製狛犬と台座の修復/復原～

地域歴史資源デザイン研究会

修復報告書

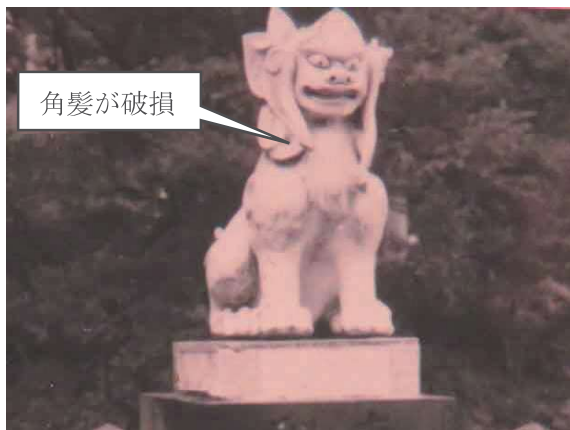
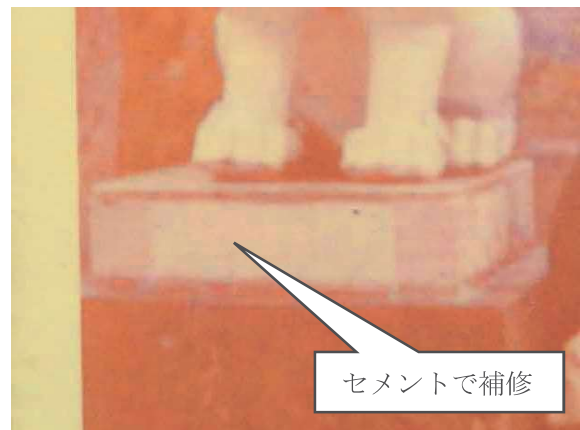
昭和 37 年(1962)夏撮影

写真は昭和 37 年(1962)夏と昭和 40 年代前半の 2 枚あり、既に台座の前面と左右側面が現在と同じようにセメントで補修されていることが判明した。同様に阿形狛犬の左側角髪先端の破損も確認された。このことから昭和 37 年(1962)夏には阿形狛犬の破損は確認でき、書籍に掲載される写真は破損していない呷形狛犬を意識的に選んだものと推測される。

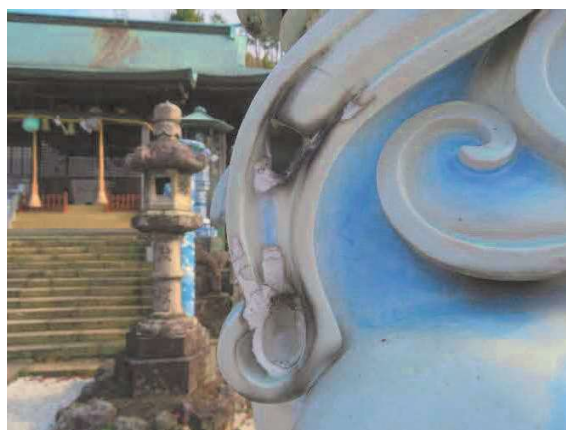
欠損部拡大

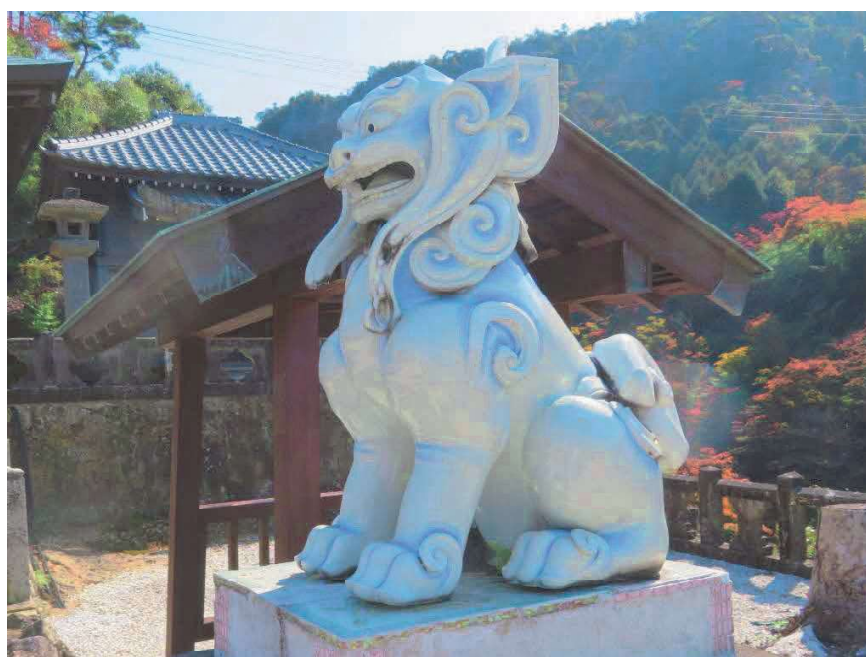
欠け部拡大

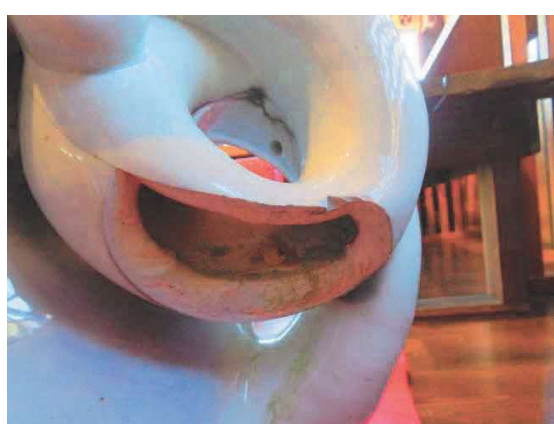
剥がれ拡大

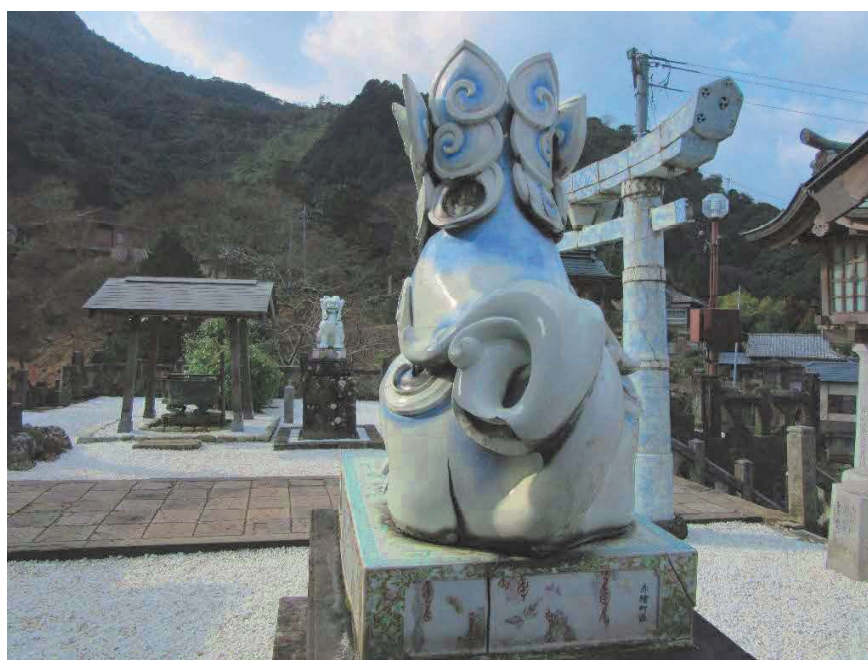
欠損部拡大

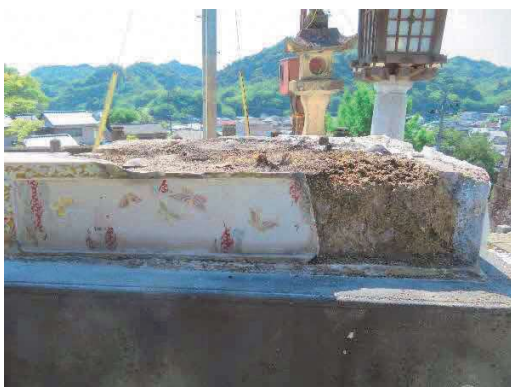
左側面

- ・ 設置時は支柱の間には土を充填していたと思われるが、正面及び右側板の破損をセメントで補修した際に一部土を除去し、セメントに置き換えたと見られる。
- ・ 支柱の一部は天板及び底板と密着している箇所があった。支柱は焼成時の補強材であり、また狛犬の荷重を支える役割を担っていた。

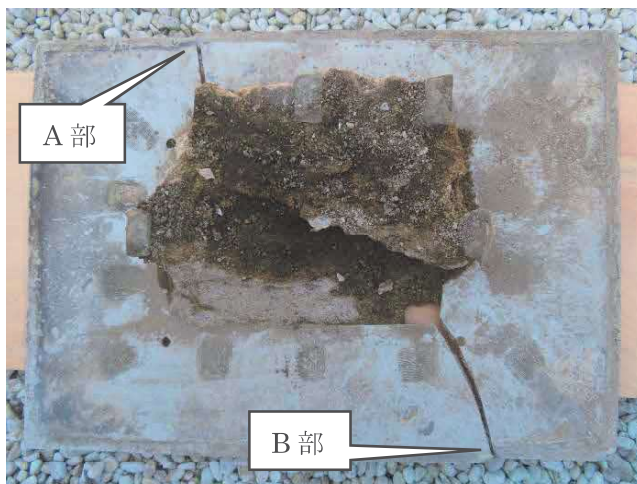
“吽形台座” 取外し後の現況

\*A・B 部は焼成時の割れと認識される。理由は、A 部はズレてくっついており、釉薬による接着と釉薬上の絵付けが確認できた。このことから、吽形台座は本焼成後には既にヒビ割れた状態であったことが知れる。

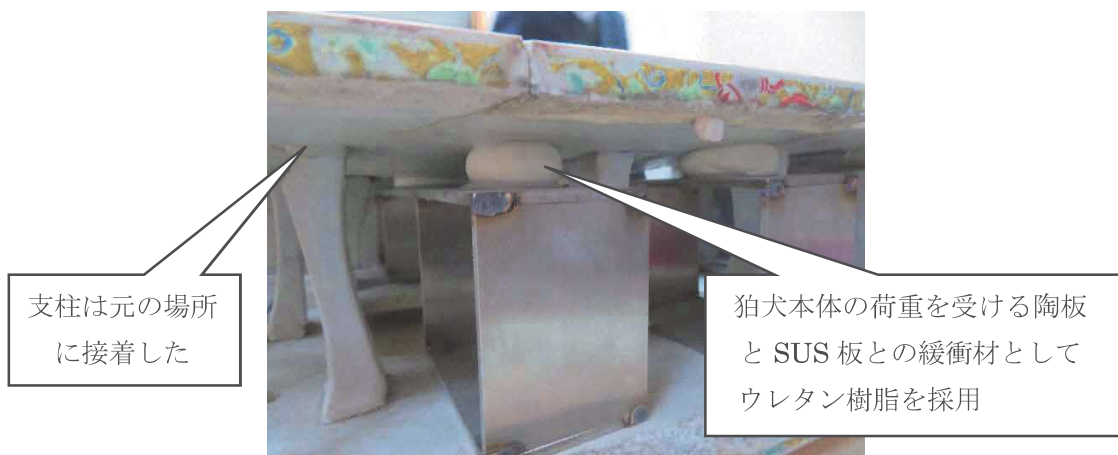
台座内部の SUS 板補強方法

狛犬を設置する台座は当時の支柱だけで支えるには難がある。支柱を元の位置に復原した後、支柱間に新たな補強用 SUS 板を配置して台座自体の強度を確保した。

支柱は元の場所  
に接着した

狛犬本体の荷重を受ける陶板  
と SUS 板との緩衝材として  
ウレタン樹脂を採用

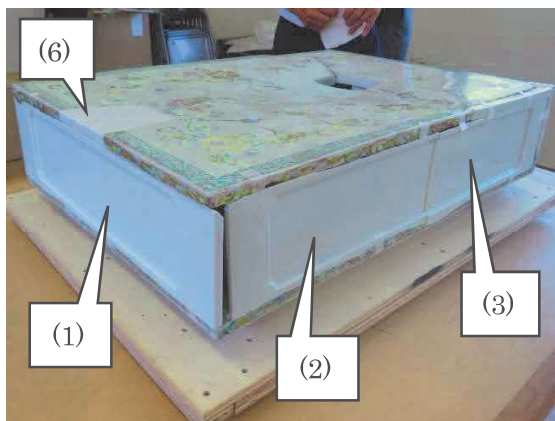
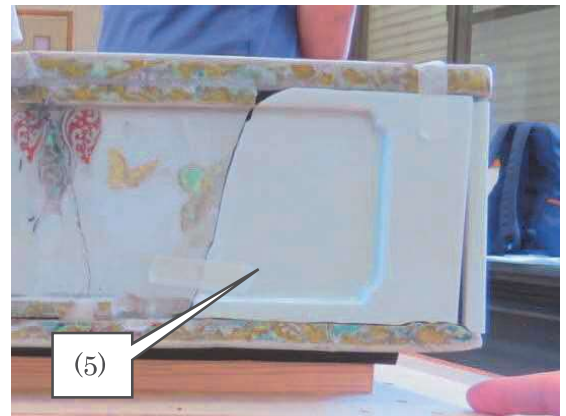
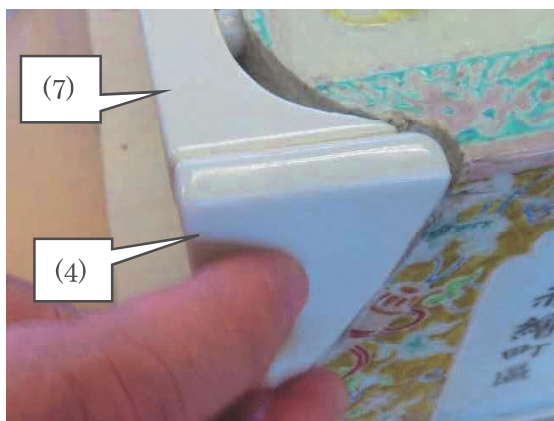
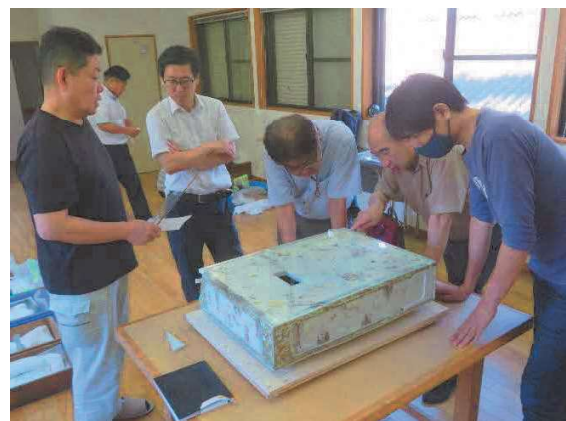
試作陶板を参考にして全パーツ7部品製作したが、組み合わせ部の隙間が大きく再製作することとなった。

全員で協議し再製作となった

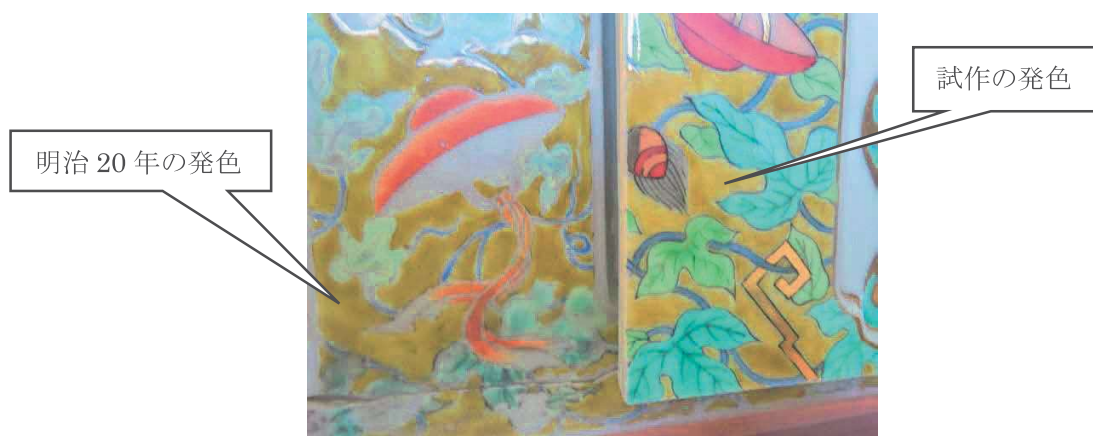
明治20年(1887)の「黒黄び」と対比

文様下地「黒黄び」の発色が明るすぎて違和感があるとのことで引き続き調整する。

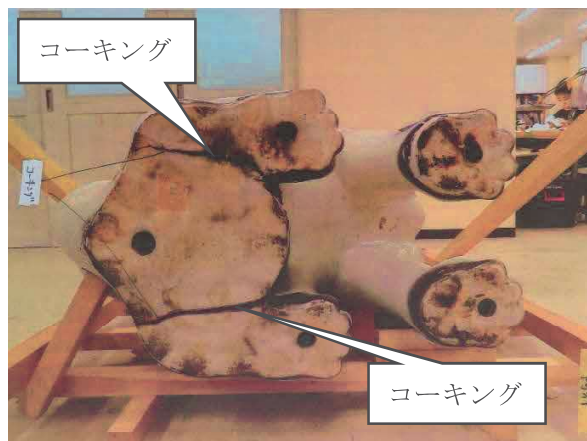
\*底面に製作者名はなかった。

狛犬底面のヒビへ樹脂充填
