磁器製鳥居修復事業報告書

陶山神社磁器製鳥居（国登録有形文化財）

磁器製鳥居修復準備委員会

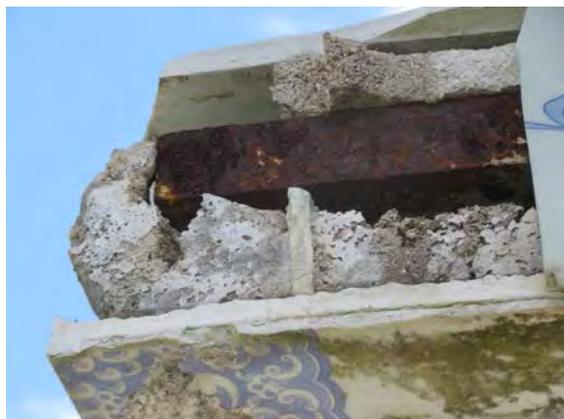
「貫」の破損部拡大

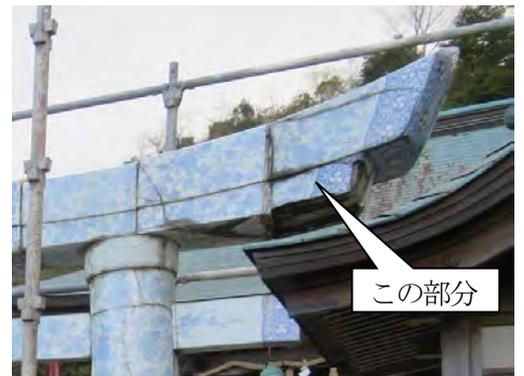
「島木」側面が修復用足場組み立ての際振動で外れ落下した。

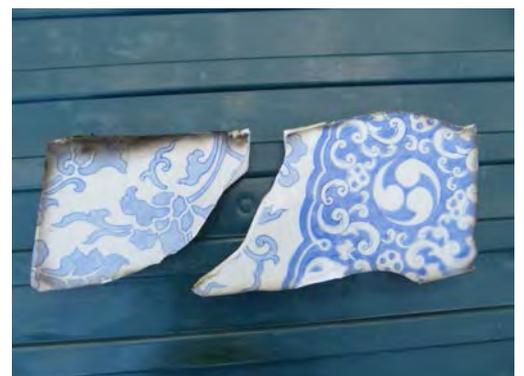
新たに落下した「島木」の破片

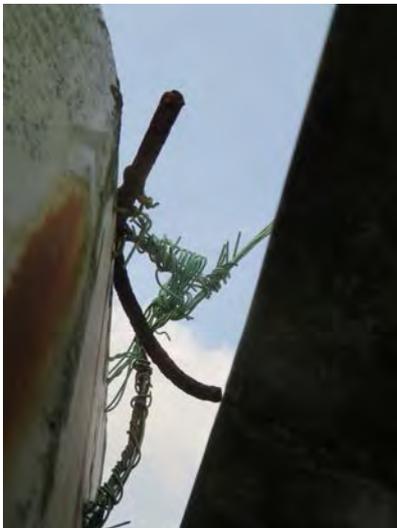
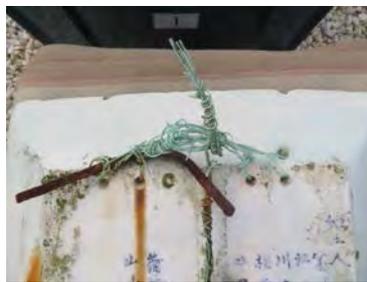
②「笠木」の銅線取り付け部分
「神額」取り外し後、真上から見ている

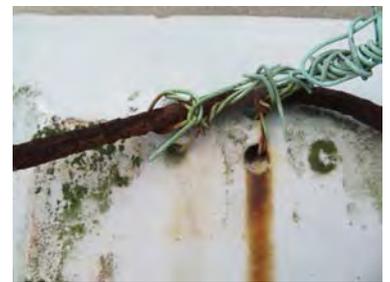
← ↑
破断した鉄棒の取り付け
場所が不明

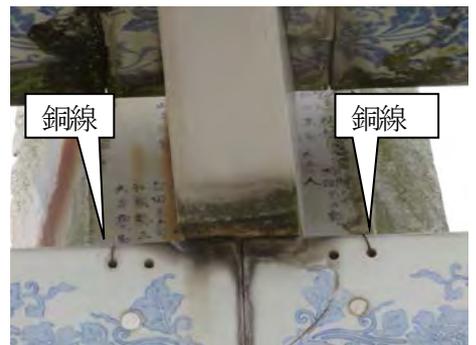
③「笠木」の銅線が結ばれて
いた「神額」の鉄棒は既に
破断していて、銅線のみ
で支えていた

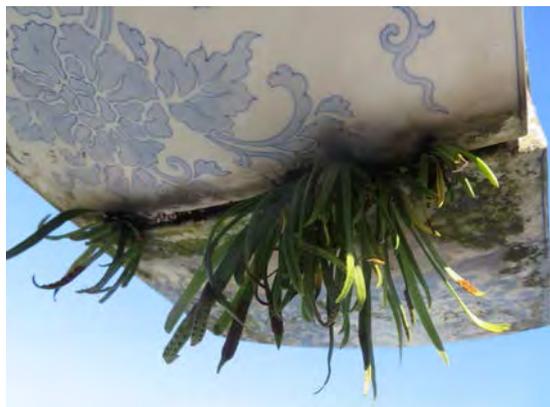
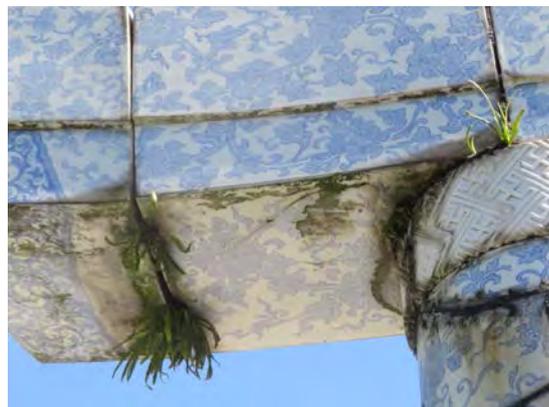
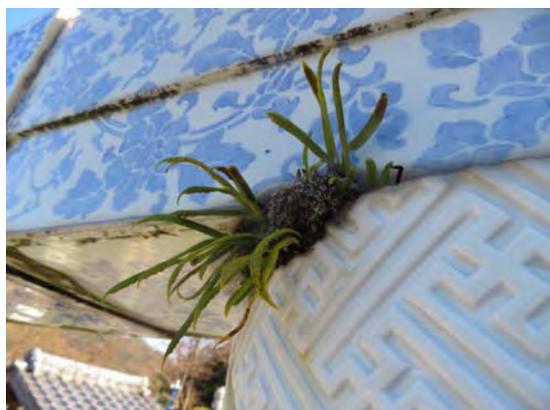
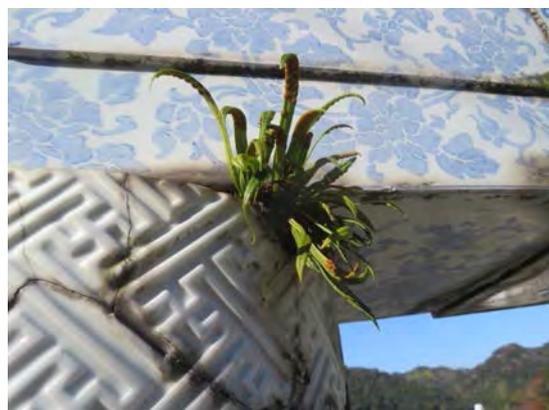
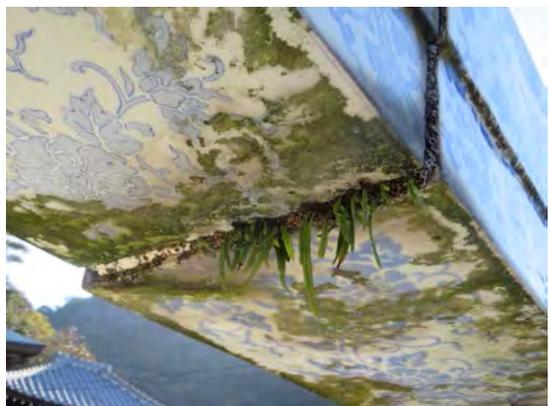
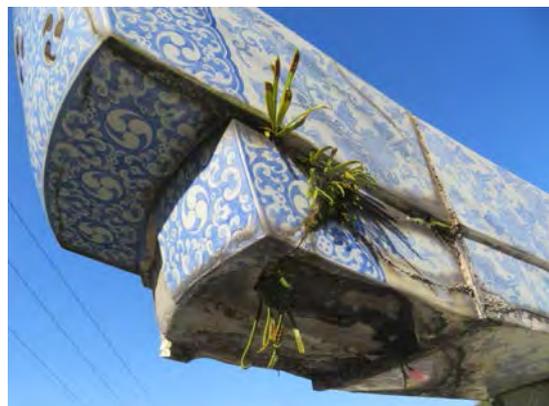
磁器製鳥居に寄生する植物は【ウラボシ科】の「ノキシノブ」であり、ごく普通のシダである。佐賀県内で確認されているシダは約290種類程度とされており、黒髪山系には170種類を超えるシダが自生していると推測されている。名前の由来は、家の軒先のような、土の少ないところでも耐え忍ぶというところから命名されている。

*いずれも、「笠木」「島木」の日陰となる部分に寄生しているので、今後の保守点検で注意すべき場所となる。

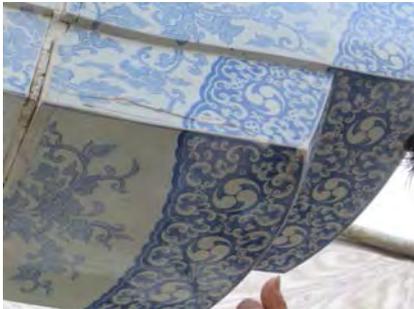
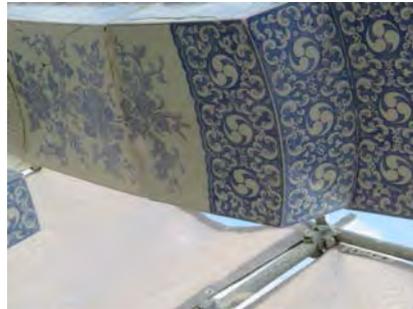
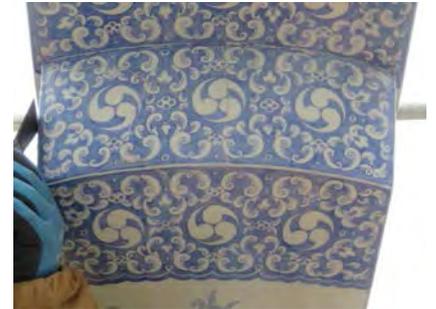
◇「島木」修復完了

← 接着前のマスキング処理
「島木」のヒビ部分はエポキシ樹脂で接着し補強した
→

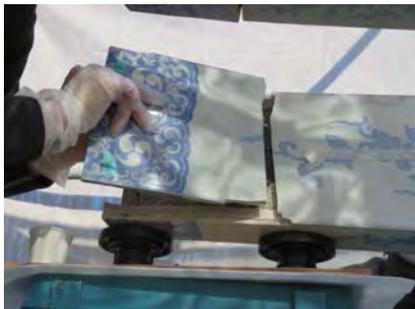
破損部材取り付け

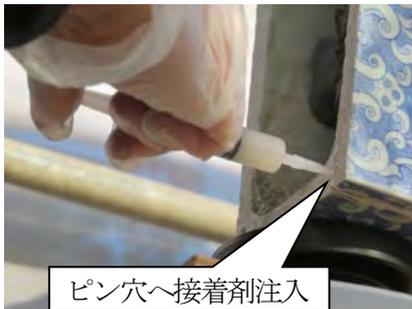
ピン穴へ接着剤注入

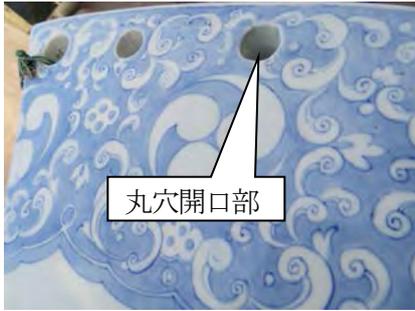
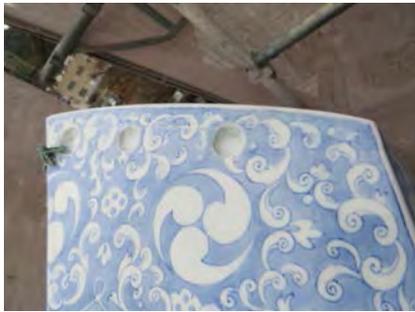
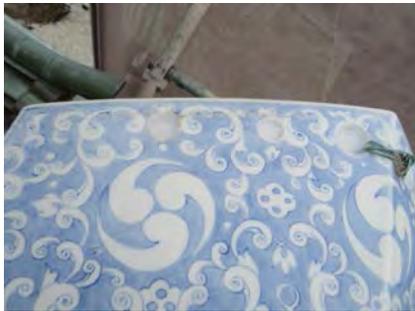
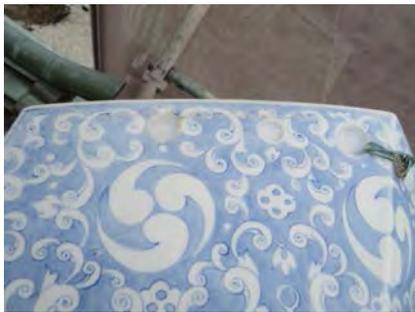
正面左側「笠木」先端①

*「笠木」内部へ雨水が侵入し、鳥居のヒビ割れや劣化に影響を与えている。このため、開口部やヒビ割れ部を塞ぎ劣化を防止する。

*「笠木」両端の丸穴開口部をシリコンで塞ぎ防水処理を行う。

*処理は、樹脂パッキンを埋め込み、シリコンを2回に分けて充填した。

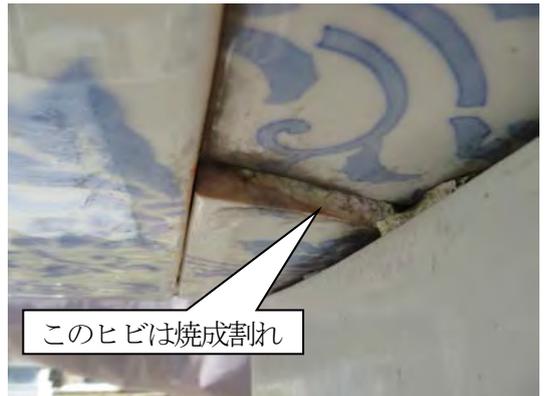
◇明らかに焼成時の割れと判断できる「島木」と「笠木」

「島木」⑤の拡大

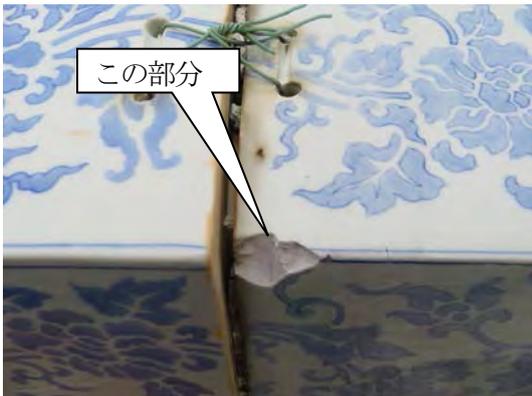
◇経年劣化によるヒビ割れではなく、投石による破損か？

←
「笠木」の破損

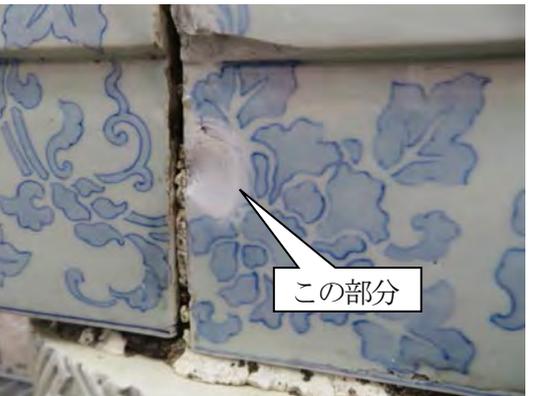
「島木」の破損

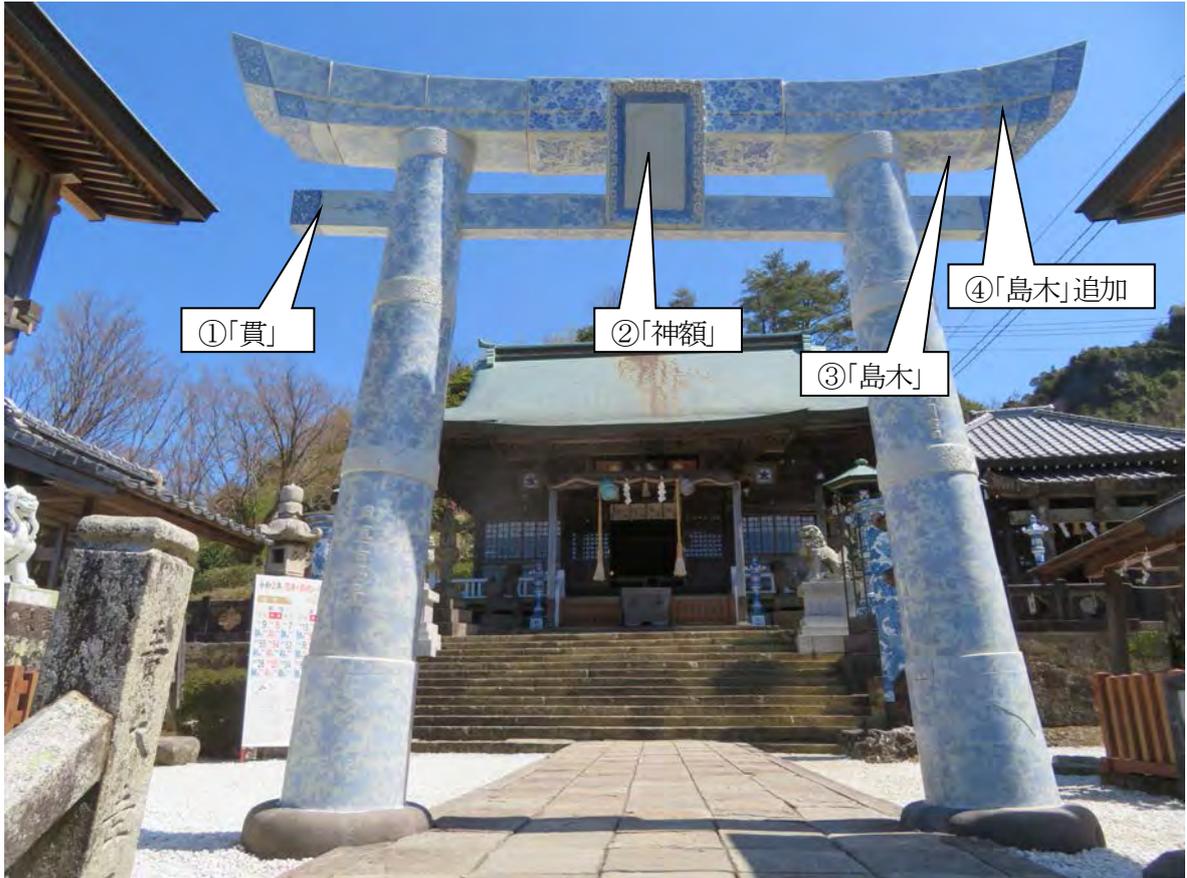
◇今回接着による主たる修復3ヶ所+追加修復3ヶ所

修復後の磁器製鳥居正面

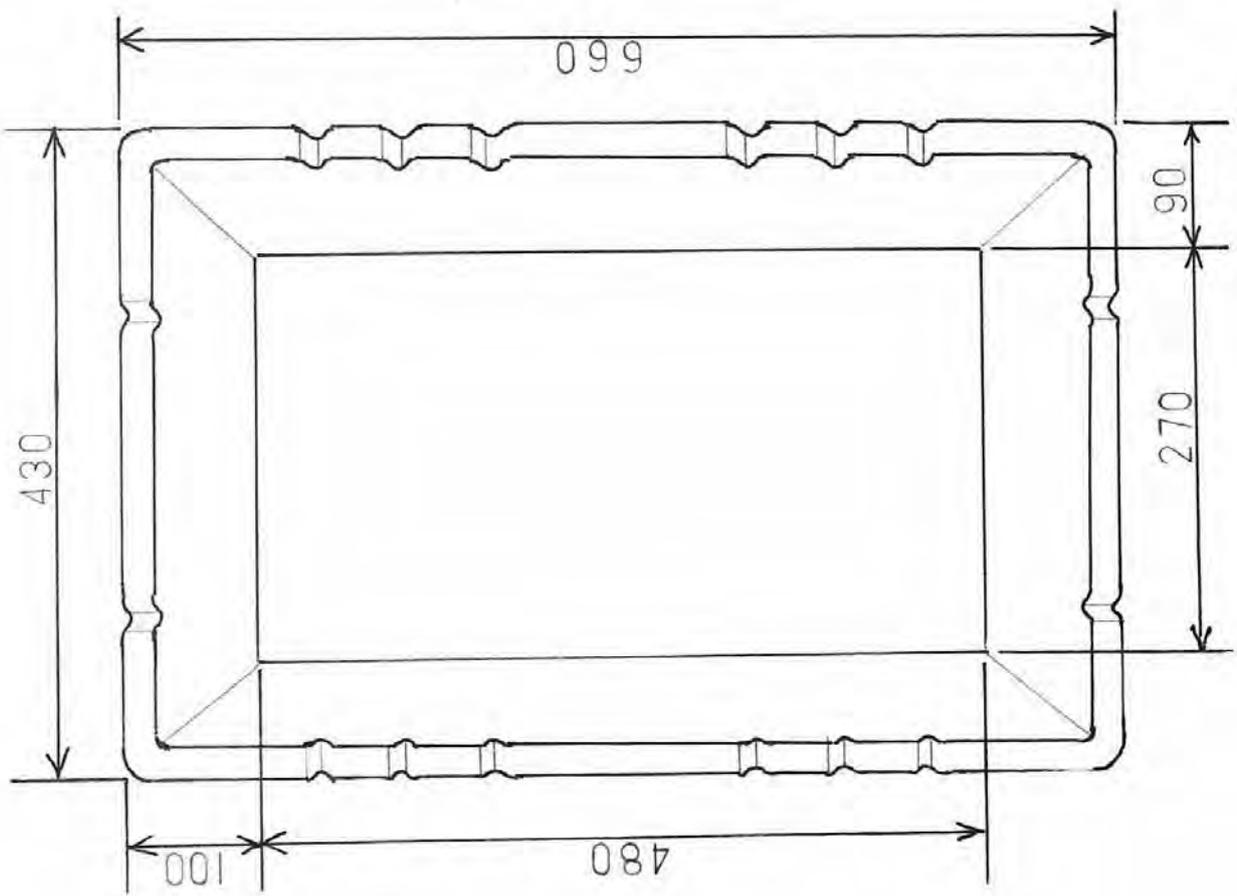
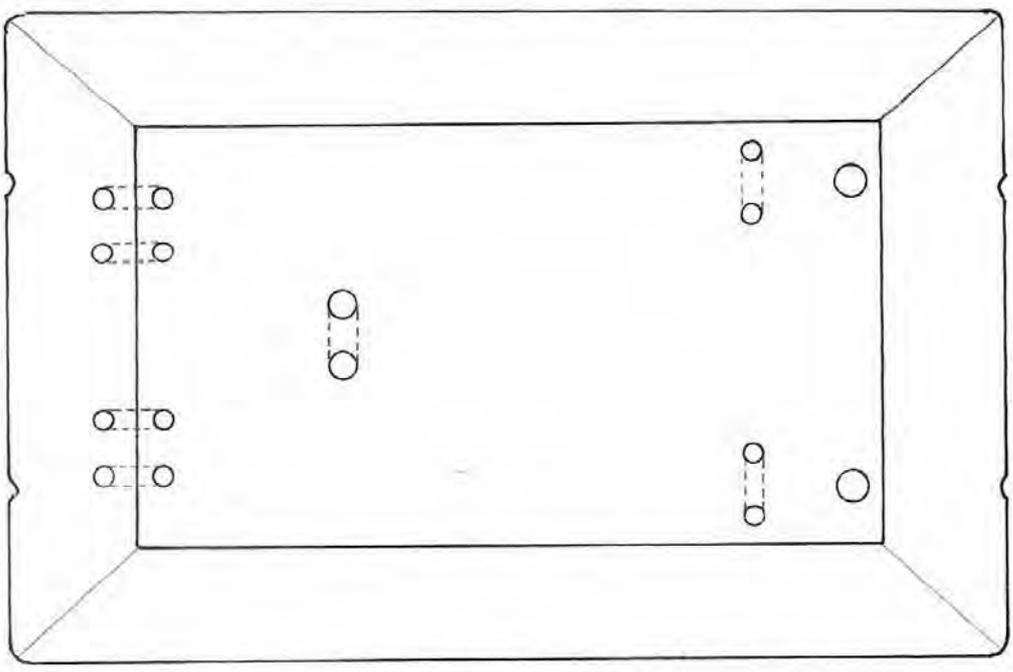
「神額」参考図 (単位: mm)

t = 18mm

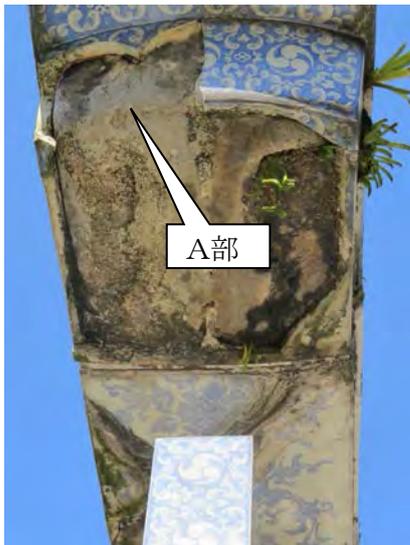
←修復前

*A部は既に剥がれていた。

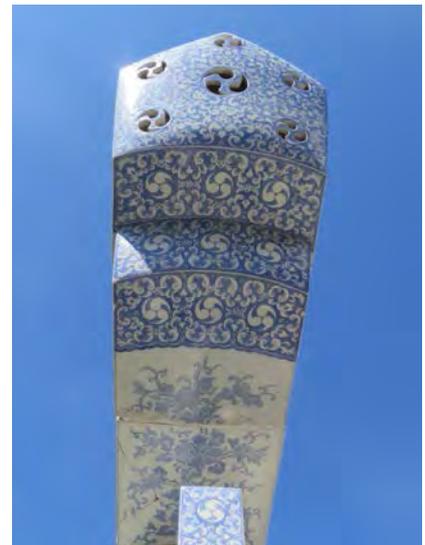
修復後→

*B部は足場組の振動で落下した。
