# 磁器製狛犬修復事業報告書

～陶山神社 磁器製狛犬と台座の修復/復原～

地域歴史資源デザイン研究会

修復報告書

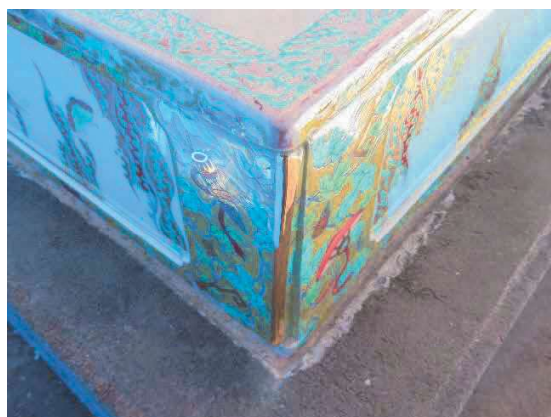
\* 4ヶ所の角部は、設置台の掘り込み部との位置合わせに問題はなかった。
