# 磁器製狛犬修復事業報告書

～陶山神社 磁器製狛犬と台座の修復/復原～

地域歴史資源デザイン研究会

修復報告書

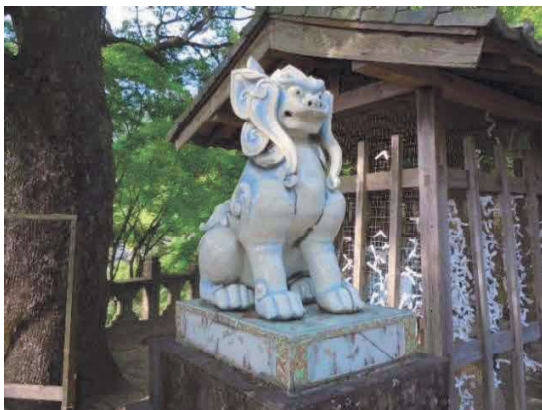
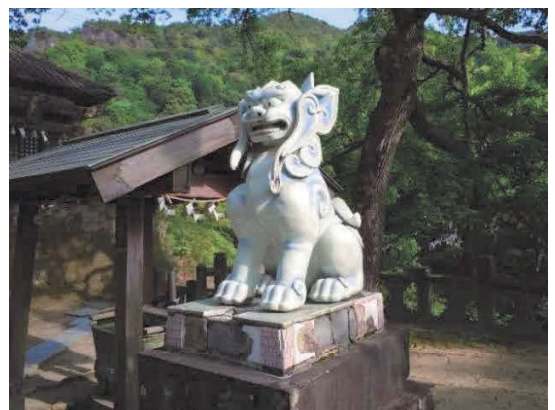
◇修復前の磁器製狛犬

今回の修復に際し、左右の狛犬・台座に細工人の名前を期待したが記載はなかった。拝殿向かって左側の呷形台座は四辺とも残存し、後面右端に「赤繪町區」の記載がある。右側の阿形台座は後面左端に「赤繪町區」の記載があるが、既に失われている二辺に細工人の名前が記載されていたかは定かでない。

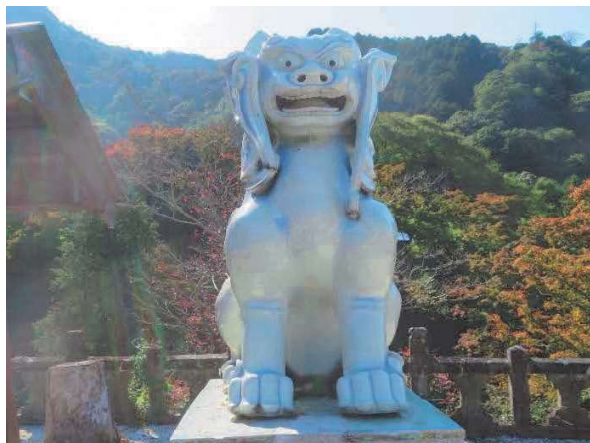
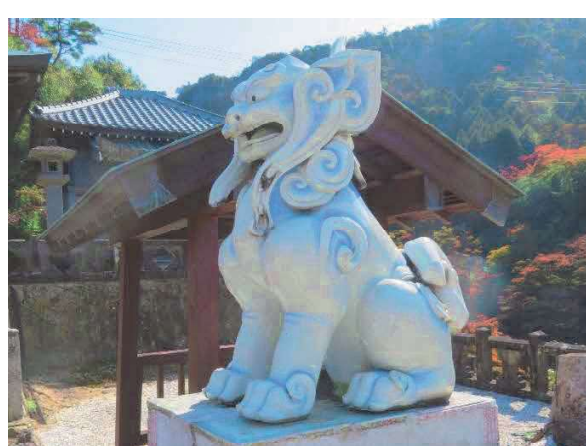
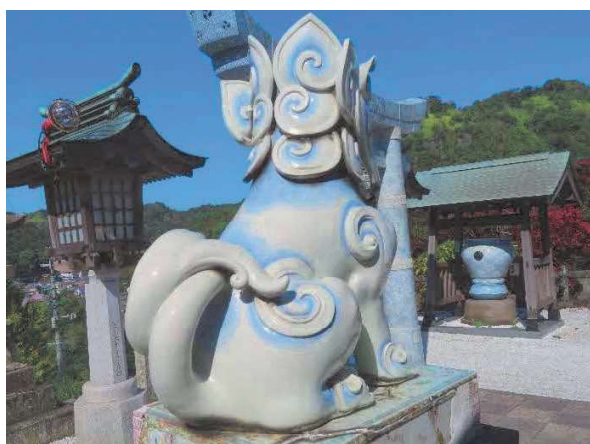
●正面右側「阿形狛犬」の現況

対象の狛犬は経年による汚損や破損が見られた。特に亀裂箇所からの傷みが進行したことによる破損と、阿形狛犬の台座については欠損部分が多く見られた。欠損部分はモルタルで埋め、その表面には化粧タイルが貼られ、簡易に修理が施されていた。今回、改めて修理を検討するにあたり、文化財の修理の方法について述べたい。

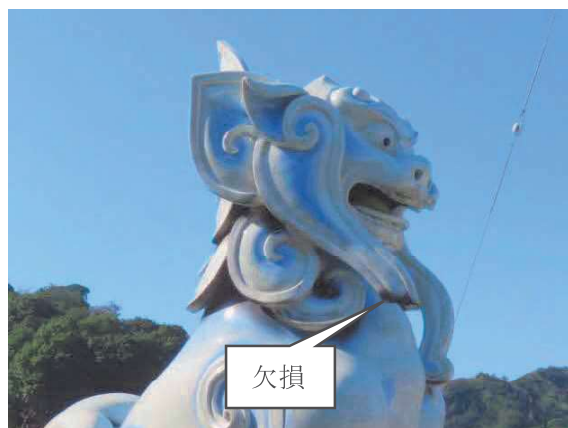
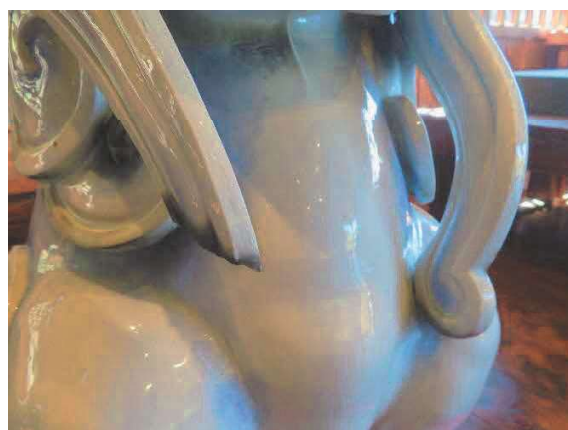
◆正面右側「阿形狛犬」

◇左角髪部の欠損と右角髪部の欠け

欠損部拡大

欠け部拡大

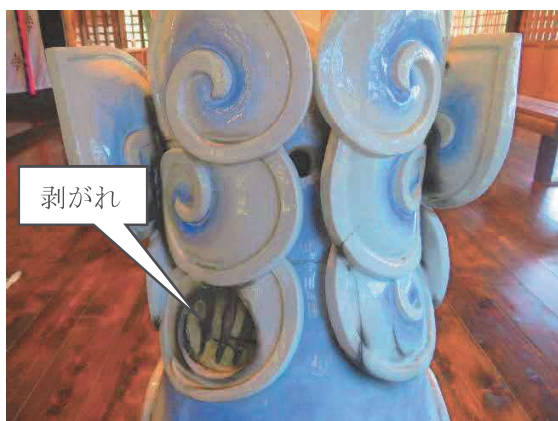
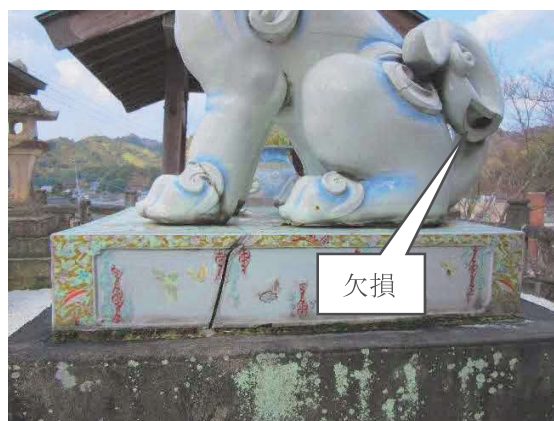
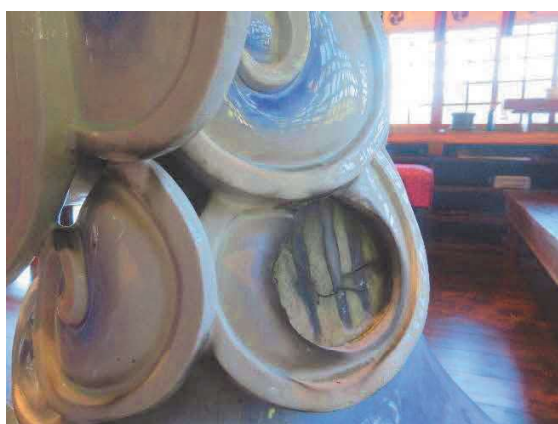
◆正面左側「吽形狛犬」

◇首後の最下段飾り剥がれと尾部欠損

剥がれ拡大

欠損部拡大

飾り最下部の欠け修復

尻尾の破断部は接着

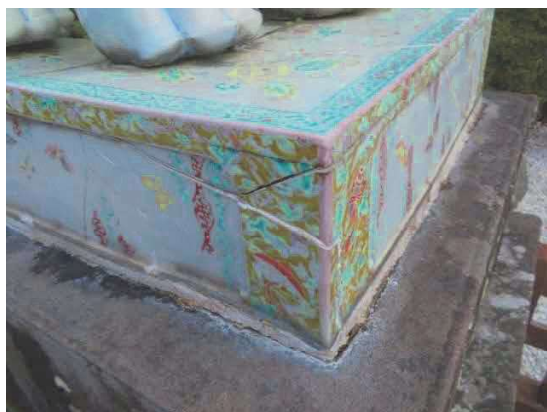
角部A

●正面左側「咩形狛犬台座角部」

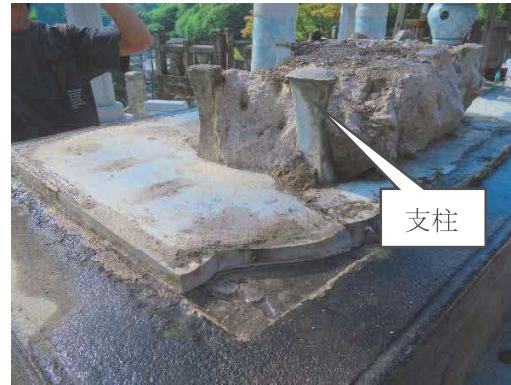
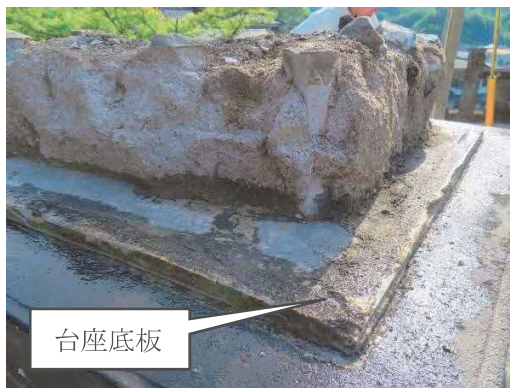
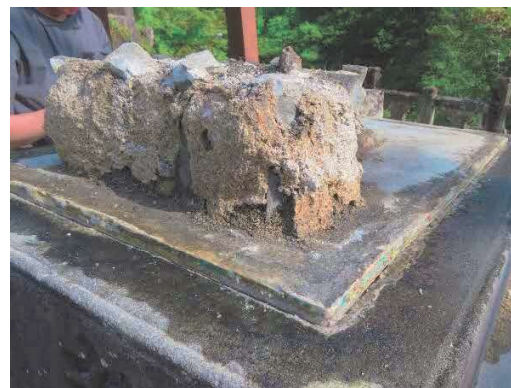
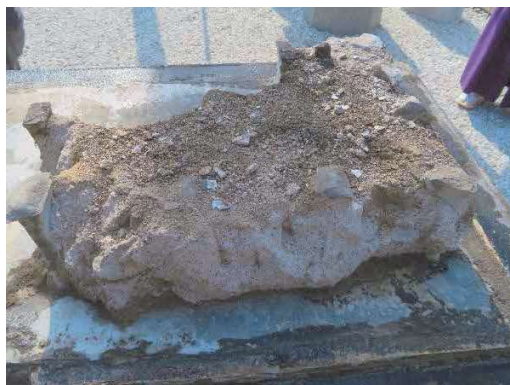
◇台座底板上のセメントと支柱

- ・ 設置時は支柱の間には土を充填していたと思われるが、正面及び右側板の破損をセメントで補修した際に一部土を除去し、セメントに置き換えたと見られる。
- ・ 支柱の一部は天板及び底板と密着している箇所があった。支柱は焼成時の補強材であり、また狛犬の荷重を支える役割を担っていた。

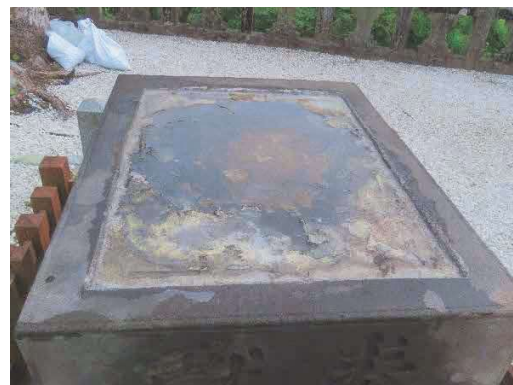
台座取外し後の設置台

← 狛犬の左右前足直下にあった →  
鉄棒は既に切断されていた。  
(113 mm L×32 mm φ×2本)

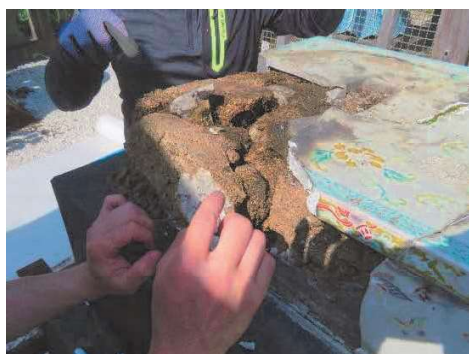
3. 吽形台座内部は土のみ充填

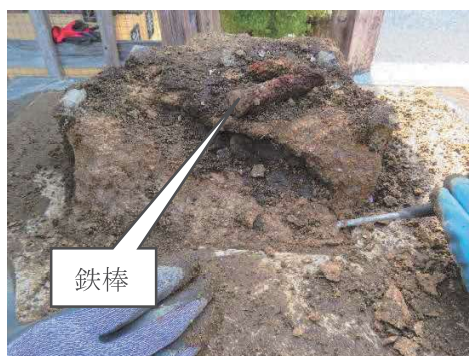
前足直下の鉄棒

\*吽形台座内からも狛犬左右前足直下から切断されている鉄棒がでてきた。狛犬が動かないように鉄棒を入れたものの何等かの理由で設置後に切断されたものと見られる。(113 mm L×32 mm φ×2本)

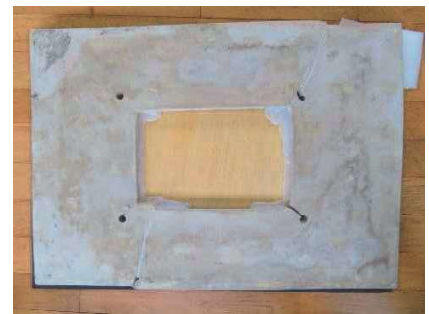
◇ 台座底板

\* 中心の板部は四角に切り抜かれ  
支柱を差し入れたと思われる。

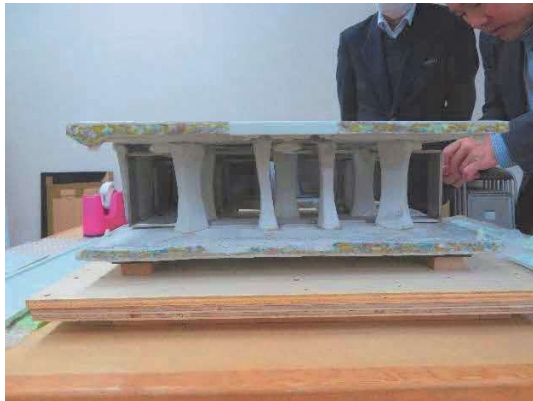
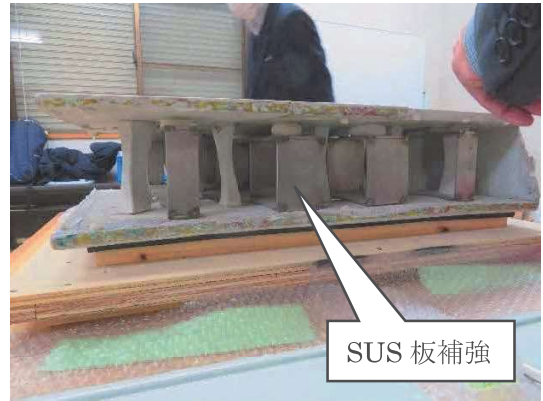
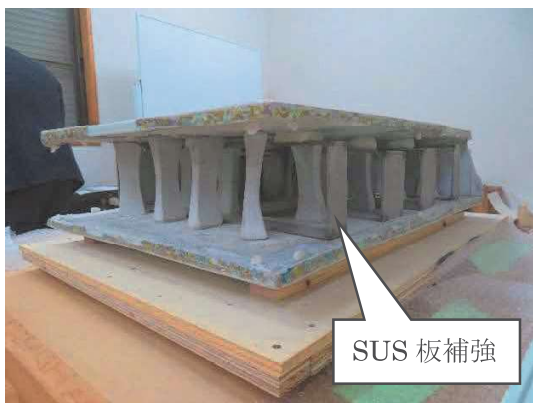
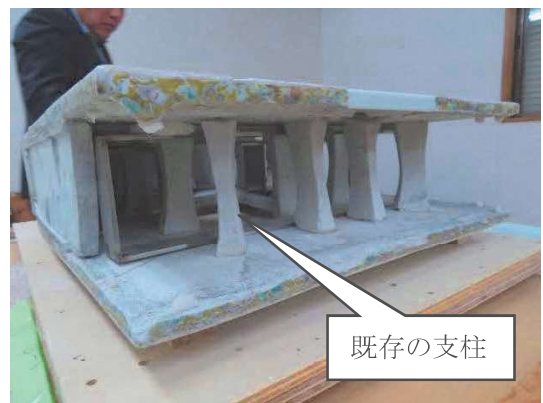
台座内部の SUS 板補強方法

狛犬を設置する台座は当時の支柱だけで支えるには難がある。支柱を元の位置に復原した後、支柱間に新たな補強用 SUS 板を配置して台座自体の強度を確保した。

SUS 板補強

既存の支柱

支柱は元の場所  
に接着した

狛犬本体の荷重を受ける陶板  
と SUS 板との緩衝材として  
ウレタン樹脂を採用

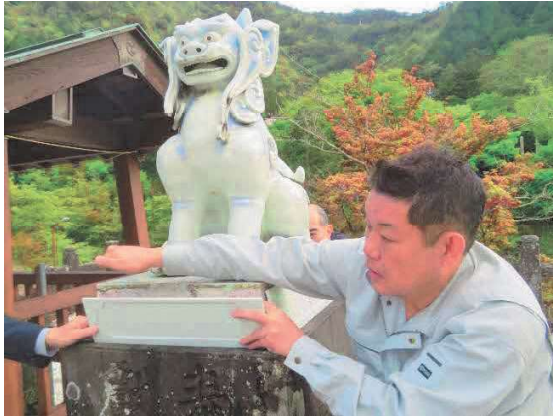
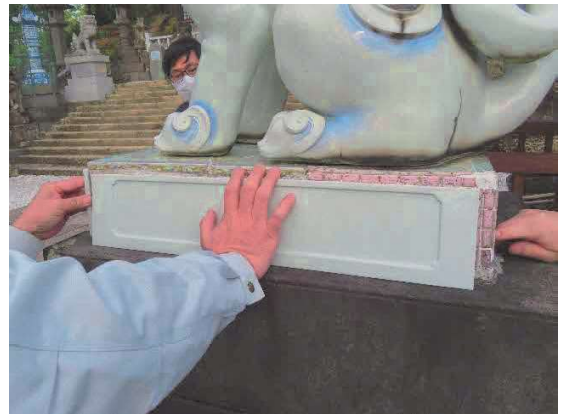
◇令和5年(2023)4月11日

台座解体前の実寸測定から試作品を製作し、陶板の収縮を確認した。

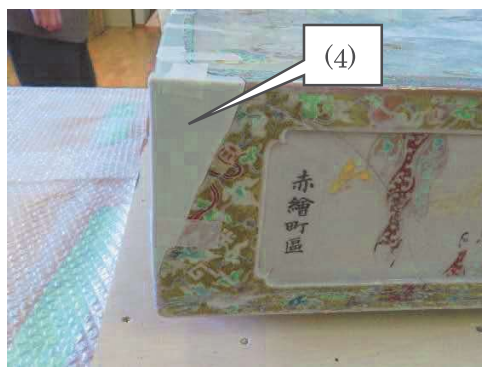
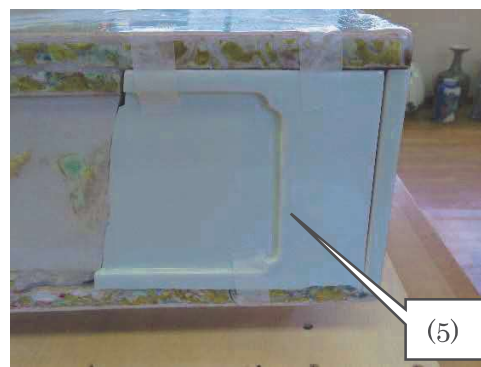
◇令和5年(2023)12月5日

\* 陶板は令和5年(2023)8月4日に一度完成したが、一部の部品間で隙間が大きく再製作となり、12月5日の再確認で「阿形狛犬台座陶板」の製作を完了した。

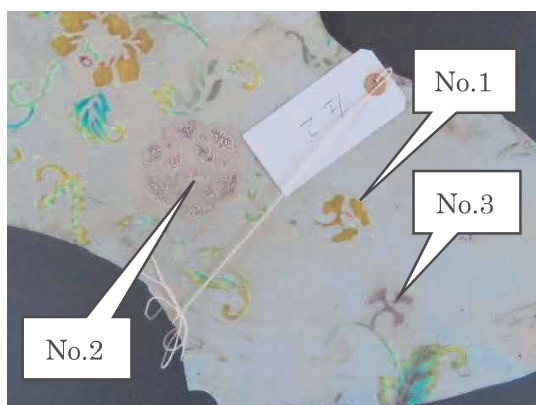
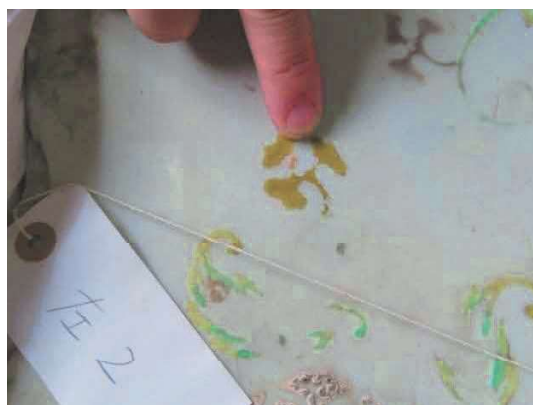
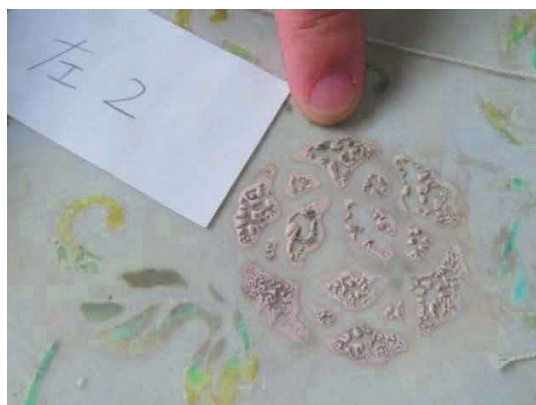
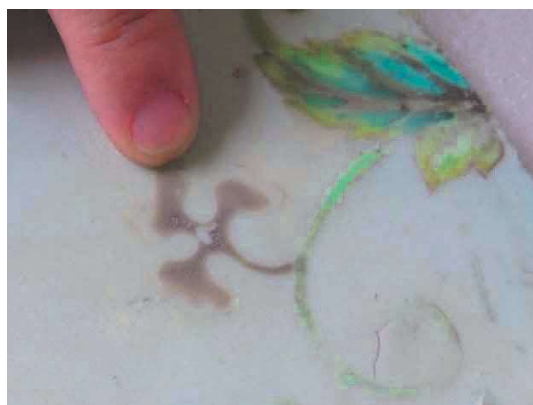
### ◇ 採取場所

採取部： 「呷形狛犬台座」の狛犬腹部直下より採取した。

呷形台座 3 ヶ所から採取

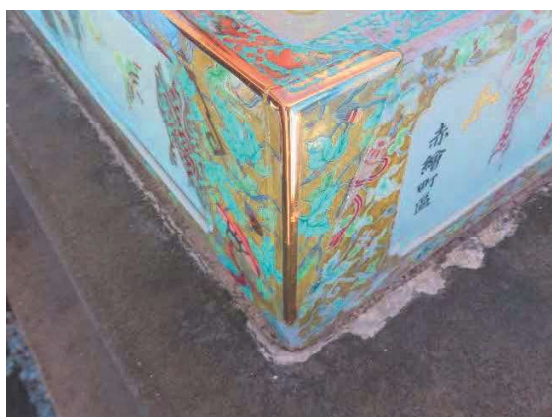
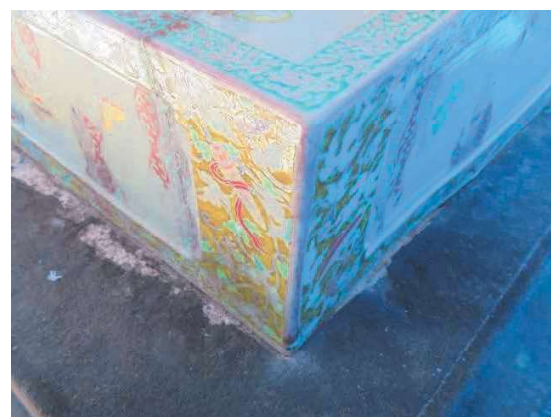
\* 4ヶ所の角部は、設置台の掘り込み部との位置合わせに問題はなかった。

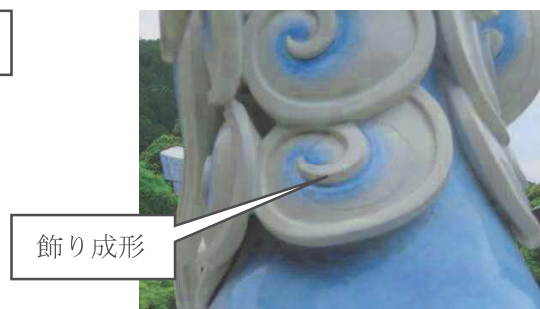
◇ 鼻及び飾りの樹脂による成形

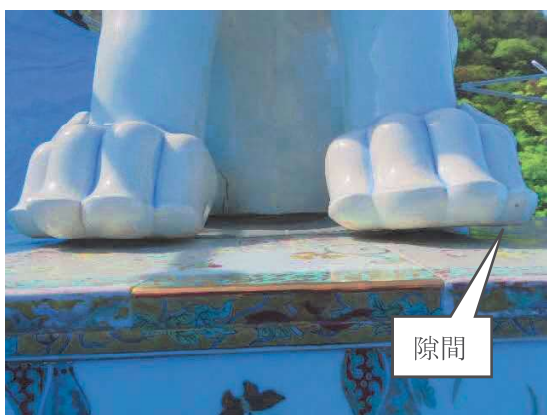
足元の隙間
